# Rapport de mission de repérage des matériaux et produits contenant de l'amiante avant réalisation de travaux

Salle de Tennis  
Rue des Sports  
56550 BELZ

**Référence du dossier :** 2204CBRLO  
131Z0-040

Projet Bâtiment Outils en Main: changement d'affectation de la salle de tennis en bâtiment associatif.

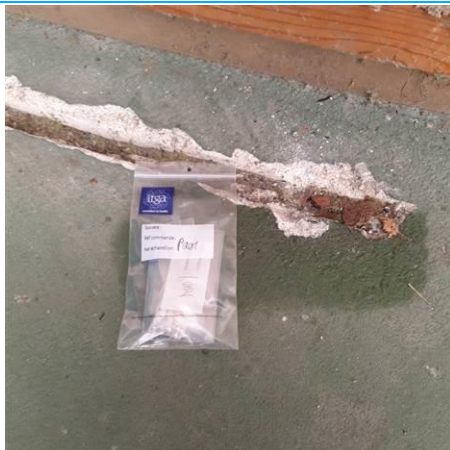
Matériaux : ZPSO-001  
Prélèvement : P001  
Description : Peinture de sol+ ragréage  
Localisation : Rez de chaussée - Court de tennis  
Résultat : Absence d'amiante

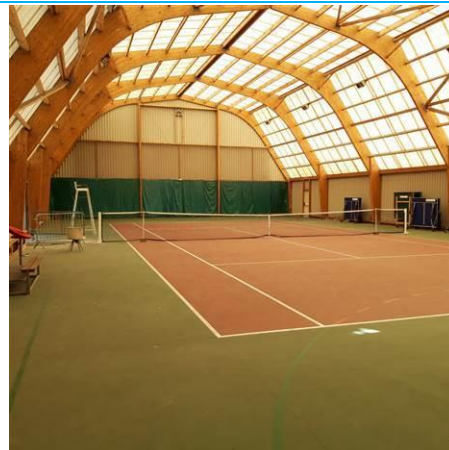
Matériaux : ZPSO-001  
Prélèvement : P001  
Description : Peinture de sol+ ragréage  
Localisation : Rez de chaussée - Court de tennis  
Résultat : Absence d'amiante
